## Bauernhaus im Haslach

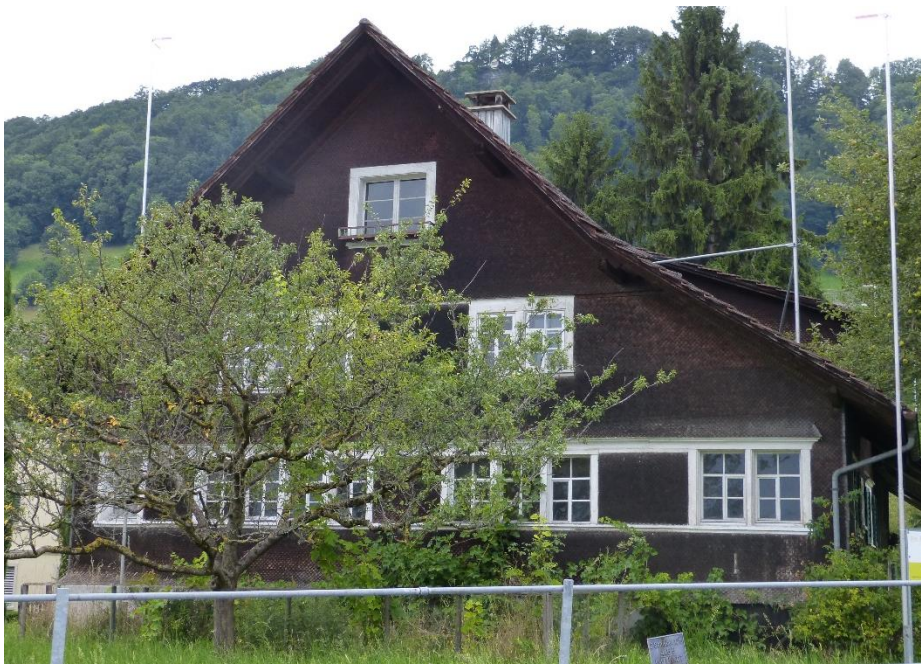
Die äussere Erscheinung von Fassade und Dach sind in einem gepflegten Zustand. Der Keller könnte bedeutend älter als das Wohnhaus mit Scheune sein. Das Wohnhaus, eine hauptsächlich im Ständerbau errichtete Konstruktion, wurde wahrscheinlich an einem anderen Ort

abgebrochen und am jetzigen Standort, so Mitte des 19th. Jahrhunderts, mit mangelnder Sorgfalt und nicht fachmännisch, wiederaufgebaut. Einige Indizien sprechen für diese Einschätzung. So ist es auch offensichtlich, dass das verwendete Konstruktionsholz zweimal, wenn nicht sogar dreimal, Verwendung fand. So ist eine Holzanalyse, um das Baujahr zu bestimmen äusserst unzuverlässig und somit das Alter des Hauses schwer Abschätzbar. Das Wohnhaus mit Scheune als solches, erachte ich nicht als schützenswert.
